# 九十七年度特定製程產業安全 衛生觀摩會(南區)

昌懋工程公司安全衛生改善  
實務經驗分享

承辦單位：中華民國工業安全衛生協會

協辦單位：昌懋工程公司

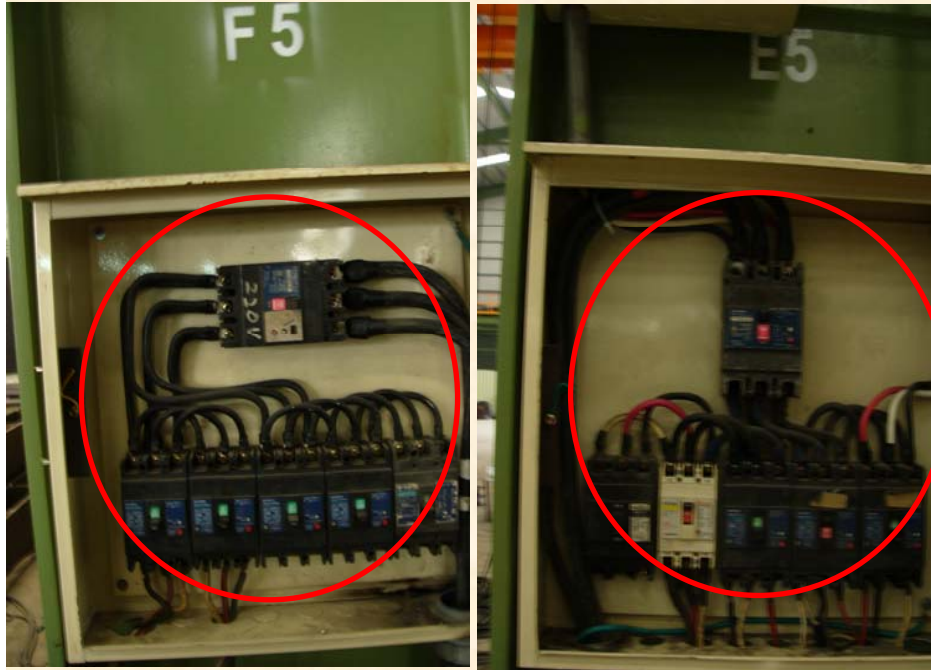
內容說明：電器開關線路接頭未設置護蓋或絕緣被覆。

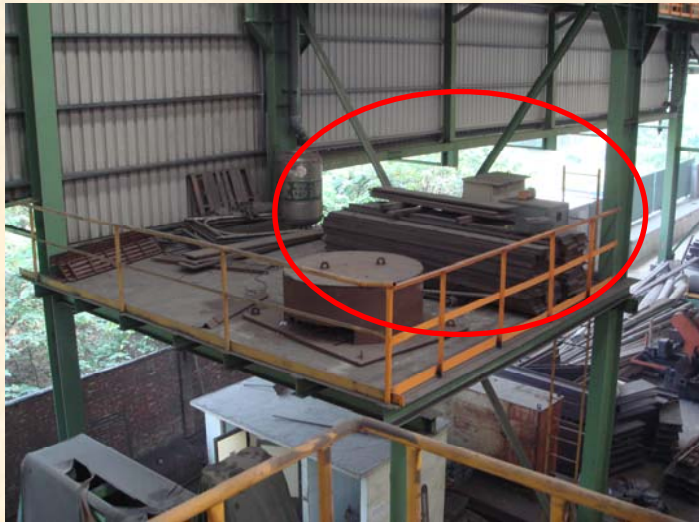
內容說明：2公尺工作場所未設置護欄。

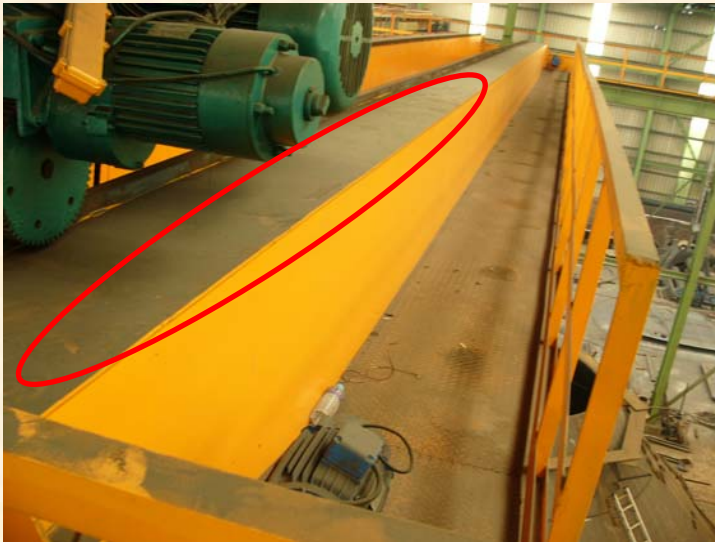
內容說明：天車安全走道內側高度不足  
90公分，未設置安全母索。

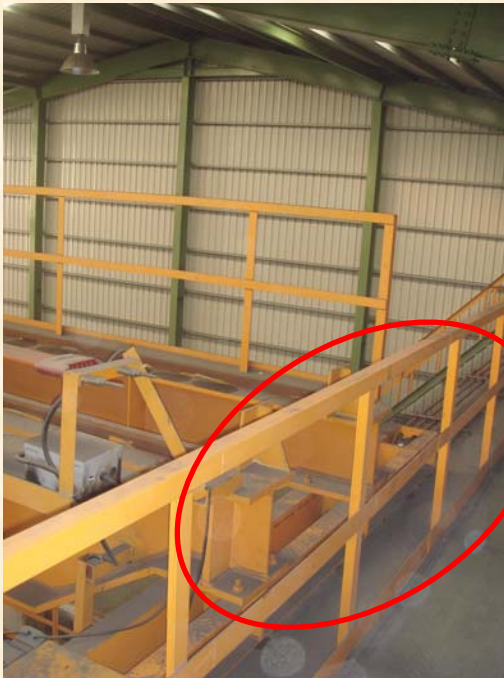
內容說明：天車維修走道未設登車路線。

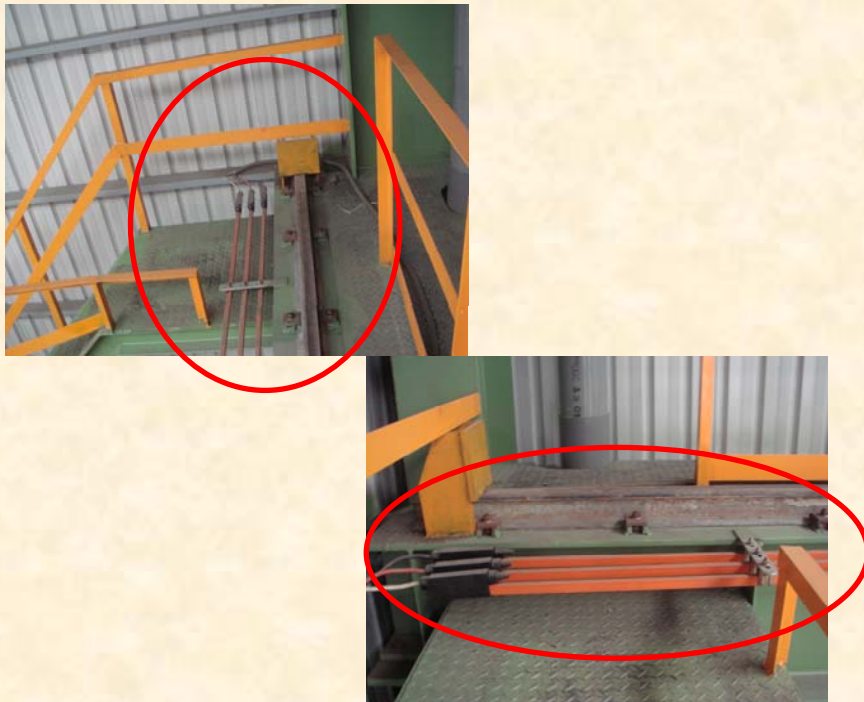
內容說明：天車安全走道護欄高度不足，人員橫跨電導軌有感電之虞。

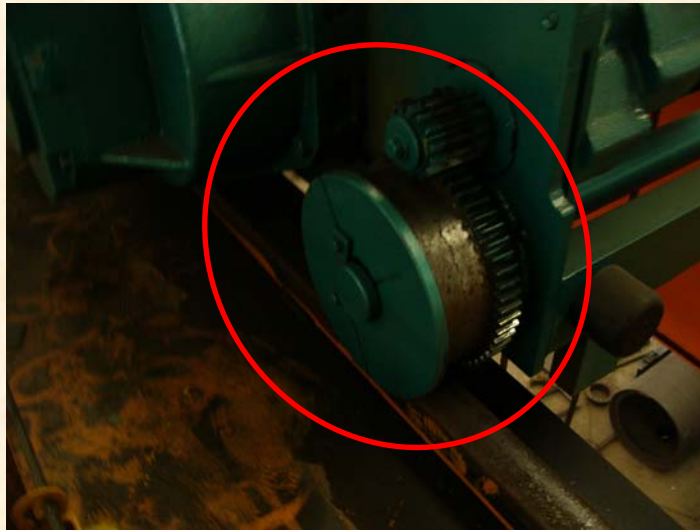
內容說明：天車橫型車輪軸齒輪未防護。

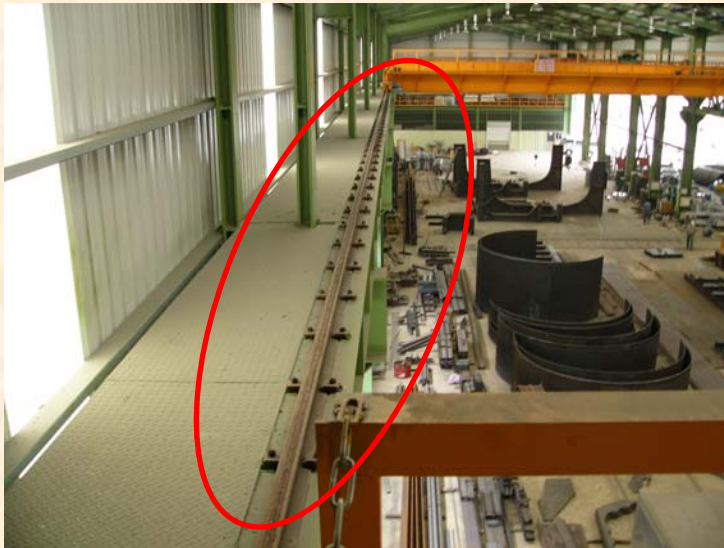
內容說明：天車維修走道未設防墜設施。

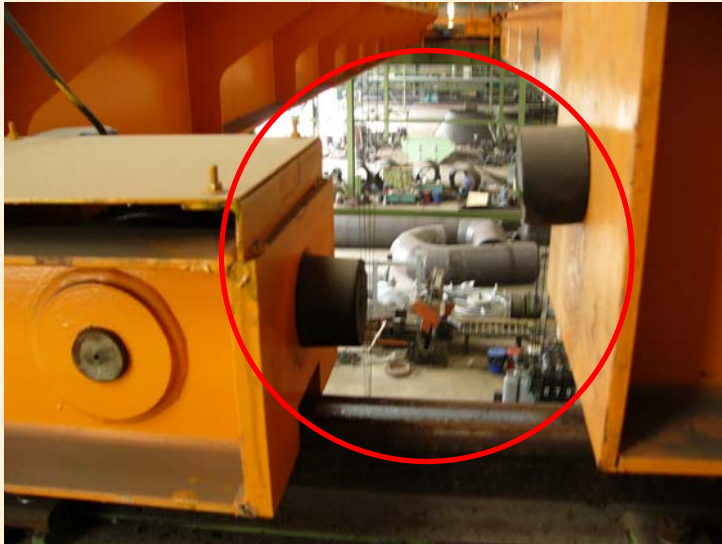
內容說明：天車防撞橡膠位置未同高。

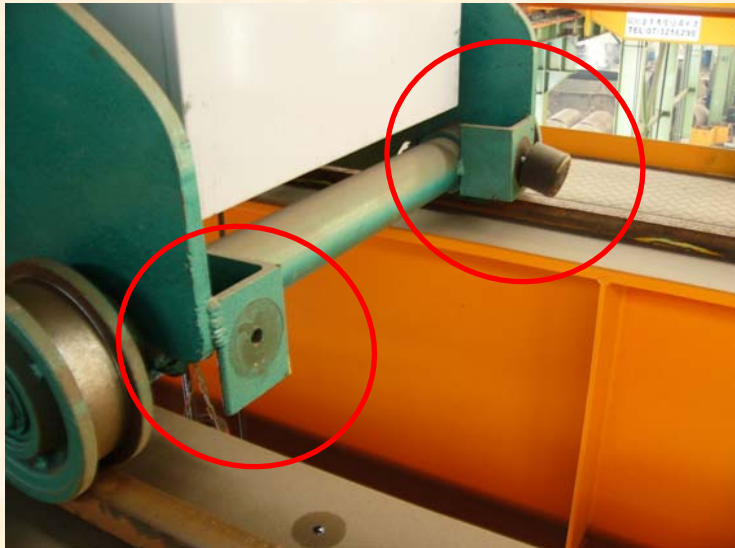
內容說明：天車橫型小車緩衝橡膠墊脫落及鬆動。

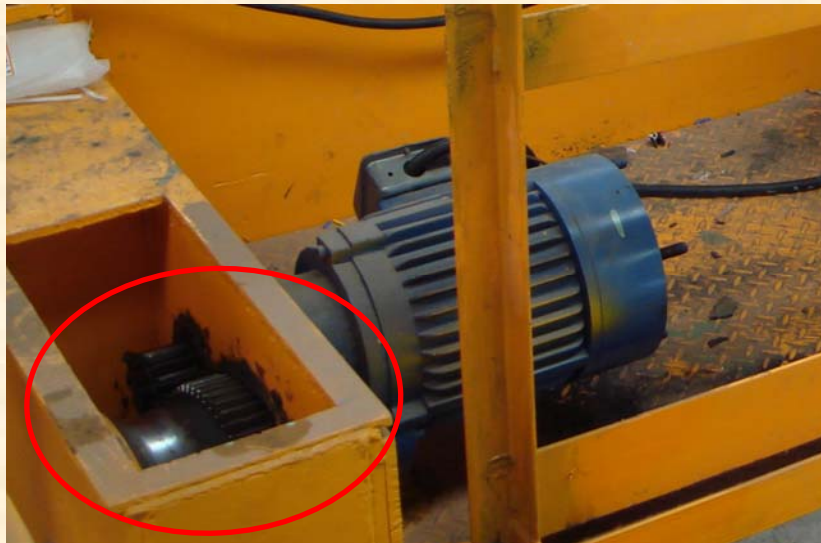
內容說明：天車直行馬達齒輪未防護。

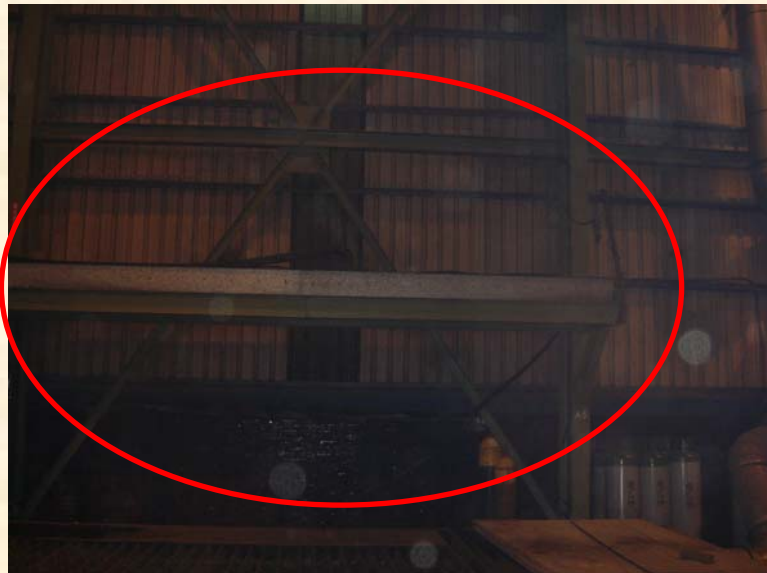
內容說明：2公尺工作場所未設置護欄。

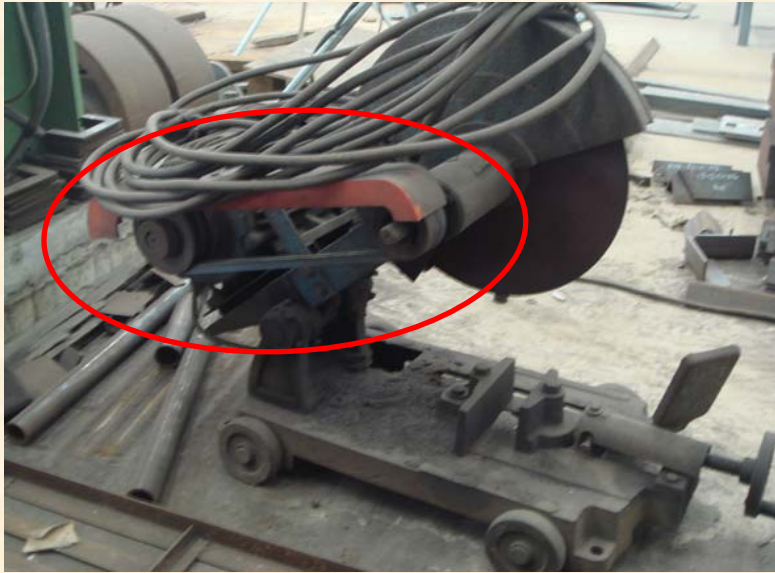
內容說明：機械傳動切管機皮帶未設置護罩。

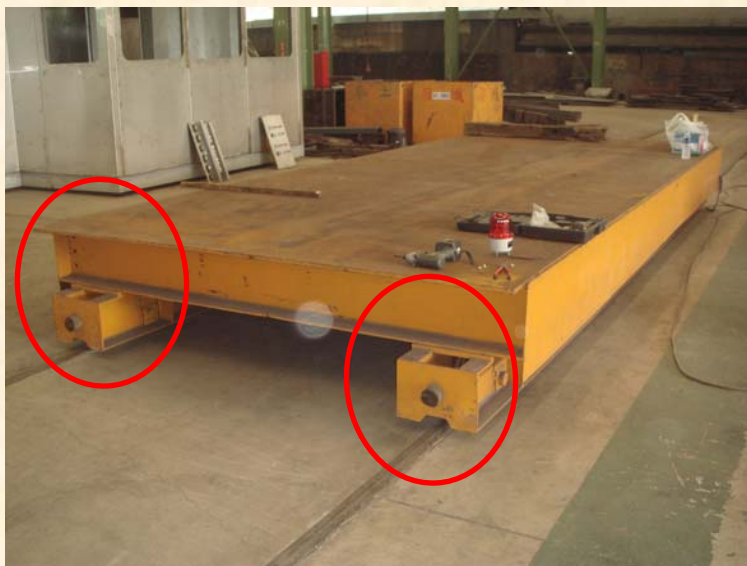
內容說明：廠內台車行走易撞及行人。

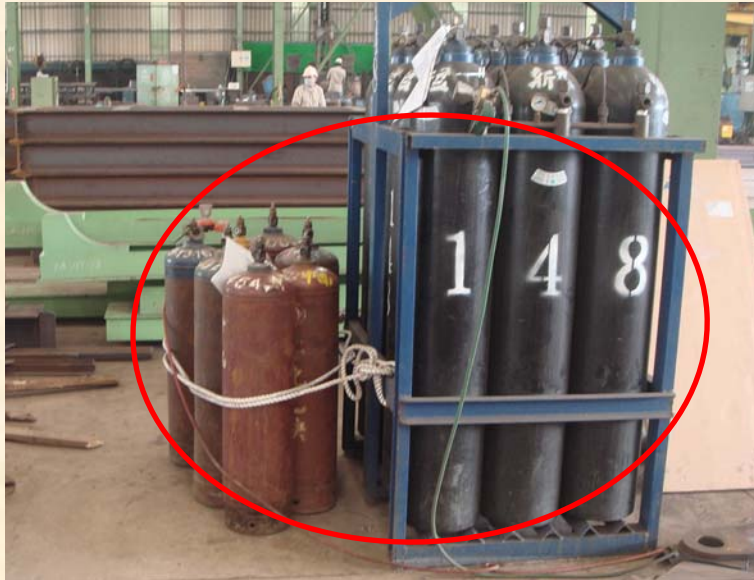
內容說明：乙炔鋼瓶距氧氣鋼瓶太近，易引發火災爆炸。

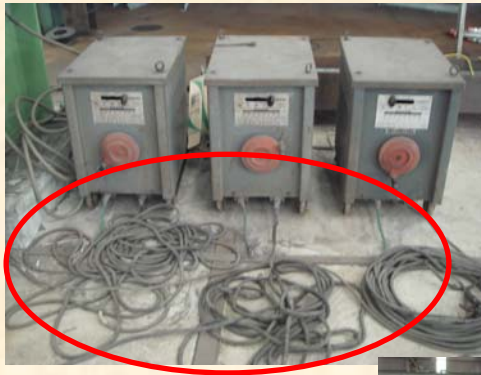
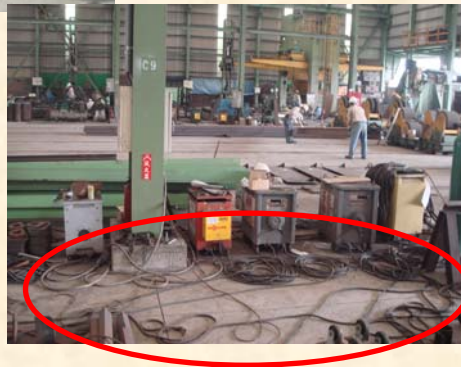
內容說明：施工場地電線凌亂。

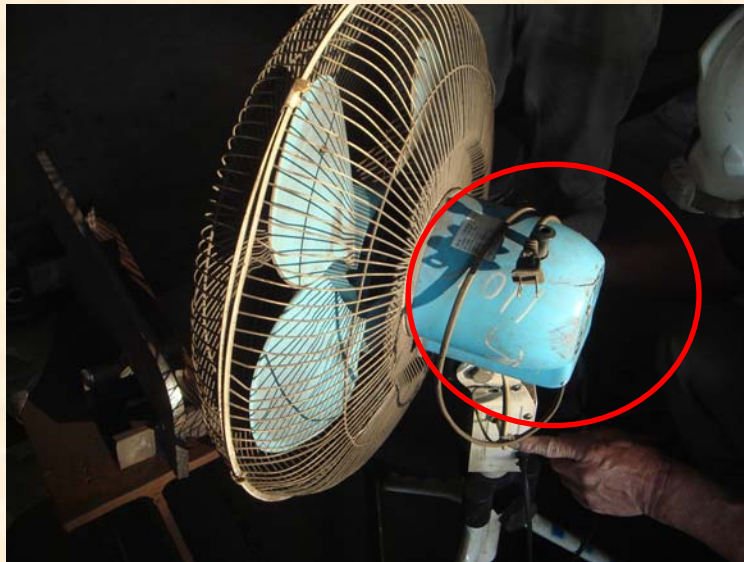
內容說明：工業電風扇插頭未設接地線

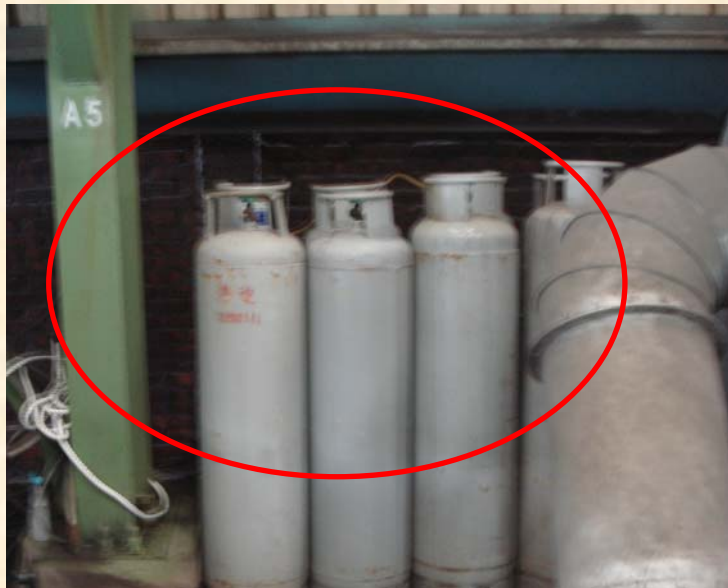
內容說明：LPG鋼瓶未網綁且未標示MSDS。

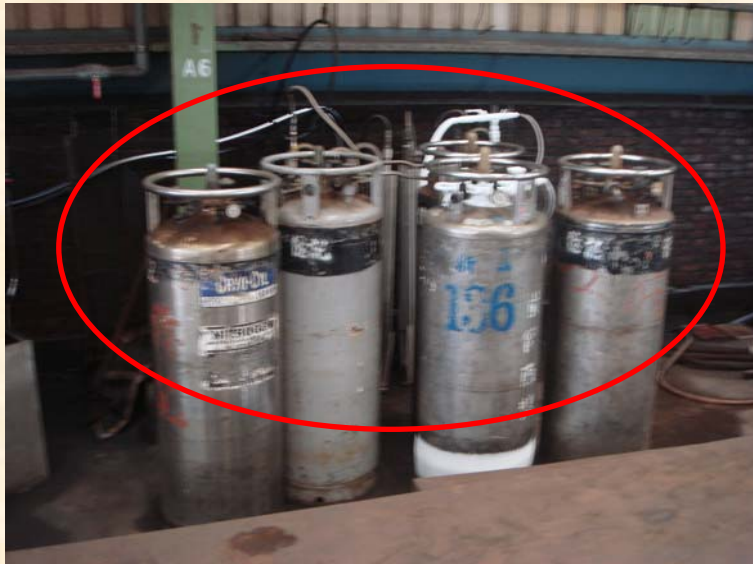
內容說明：液氧鋼瓶未綑綁且未標示MSDS。

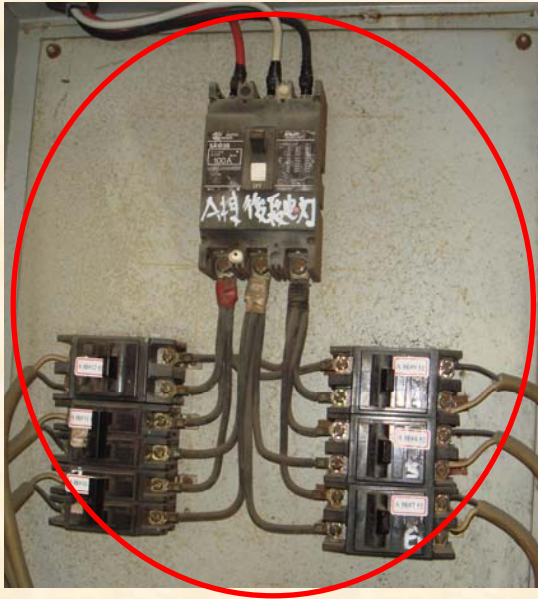
內容說明：廠區電燈開關為無熔絲開關。
