廠房修繕及屋頂作業防災宣導會

報告人：呂振文 技正

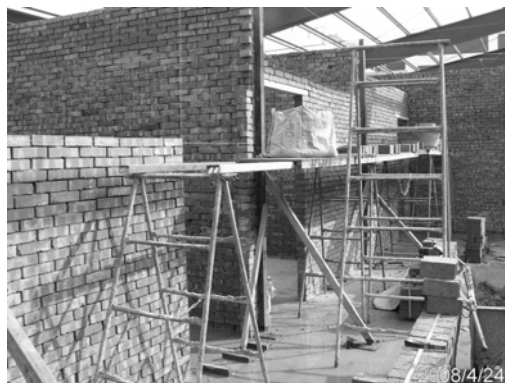
1. 崩塌、倒塌
2. 物體飛落
3. 感電
4. 與有害物接觸
5. 缺氧、中毒
6. 跌倒

廠房增建宿舍之新砌磚牆

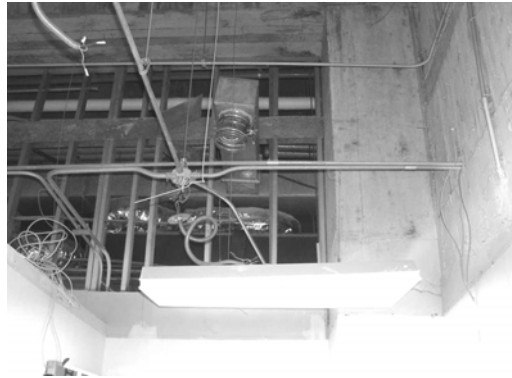
1. 墜落、跌落
2. 物體飛落

天花板拆除作業現場

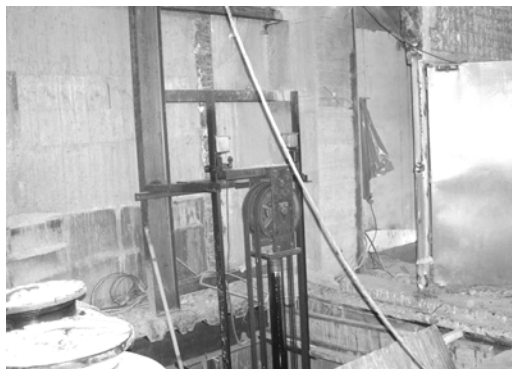
1. 墜落、跌落
2. 物體飛落
3. 感電
4. 火災、爆炸

廠房內載貨梯延升工程施工現場

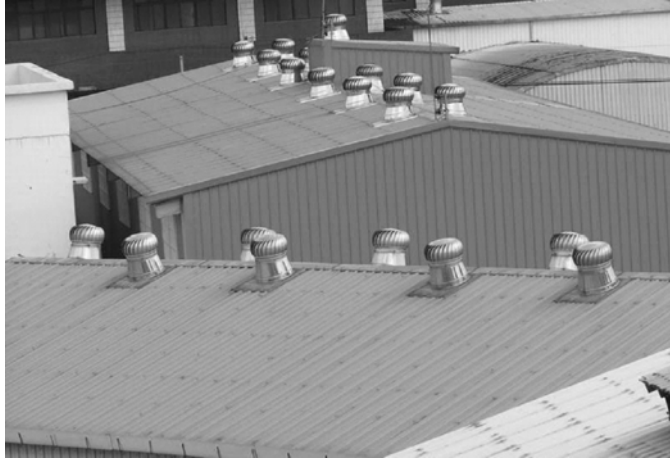
工業區廠房屋頂普遍裝設抽風機等設施

- 大面積屋頂覆蓋下之廠房，為了有效排放廠內廢熱、廢氣、改善廠內作業環境，以增加抽排氣機以提升廠內通風，這時工程人員就必須攀登屋頂作業。以增設抽風機為例，作業流程包括規劃設計與施工圖說繪製、攀登屋頂、屋頂上水平移動、放樣定位、切割屋頂鋼板、安裝支撐骨架、設備吊升至屋頂、到位安裝、電源拉線及接線、接合處防水措施、檢驗、離開屋頂下來等步驟。
- 其他還有冷凍空調系統之冷卻水塔、供水系統之儲水池（儲水桶），以及近來能源危機下，日漸增加之太陽能板設施等，相關工程維修、保養作業人員必須到屋頂作業之機會大增。

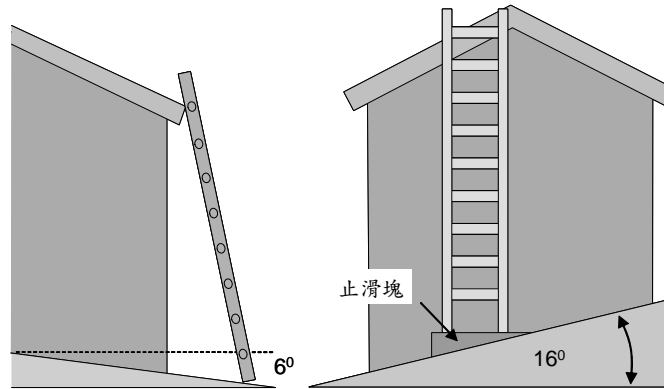
梯子側置斜坡應小於 6°

斜坡使用止滑塊不得大於 16°

移動梯使用場所不平有墜落之虞

1. 上下屋頂如無安全上下設備，依賴現場地形、建物設施有墜落之危害
2. 移動梯損壞或不正確使用，如未固定防止後傾、未凸出踏面頂端60公分以上、放置角度大不足75度或地面不平坦（坡度大於6度）、左右高低差達16度未採取墊木、梯腳無止滑措施等有墜落之虞

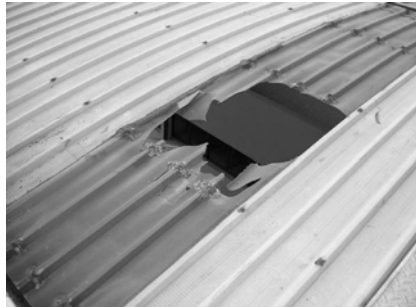
輕鋼板間採光之塑膠片被踏穿破裂情形

7. 石綿瓦、塑膠板等輕脆材料屋頂，未設置30公分以上工作踏板，有踏穿墜落之危害。

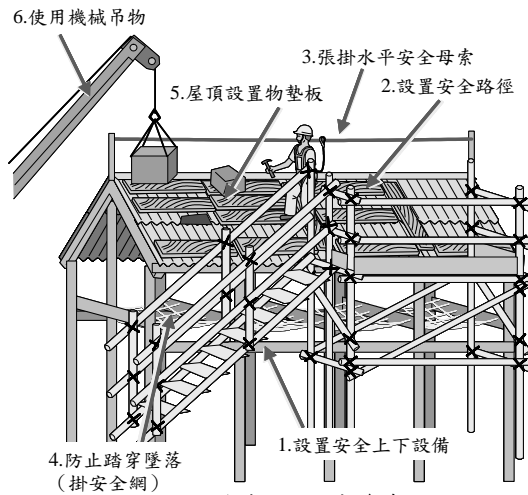
屋頂作業安全規劃參考圖

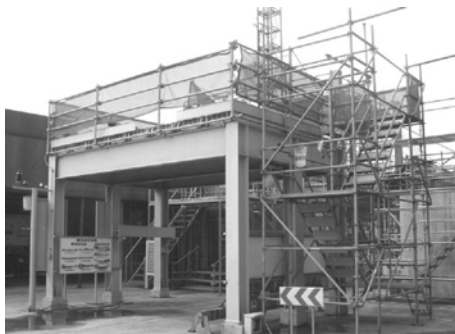
提供攀登屋頂之內爬梯式施工架

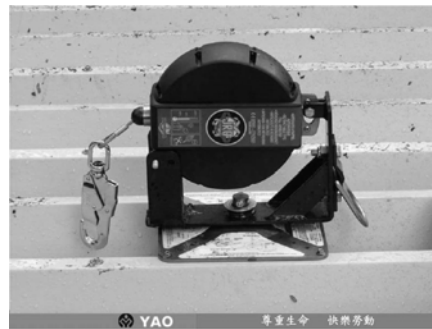
可安裝於鋼板屋頂提供錨定水平防墜器（實品圖）

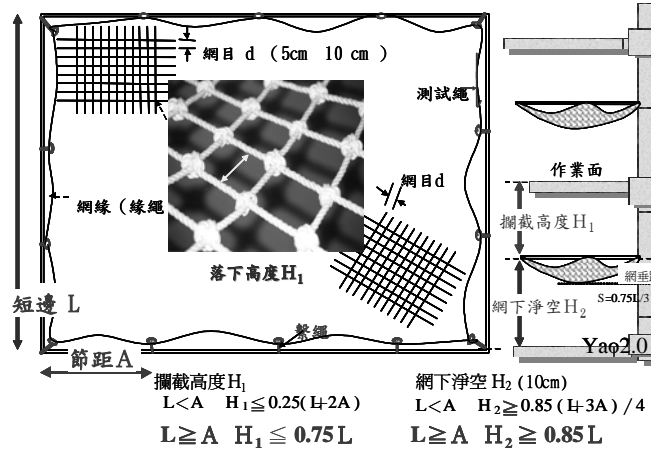
石綿瓦屋頂等下方張掛安全網參考圖

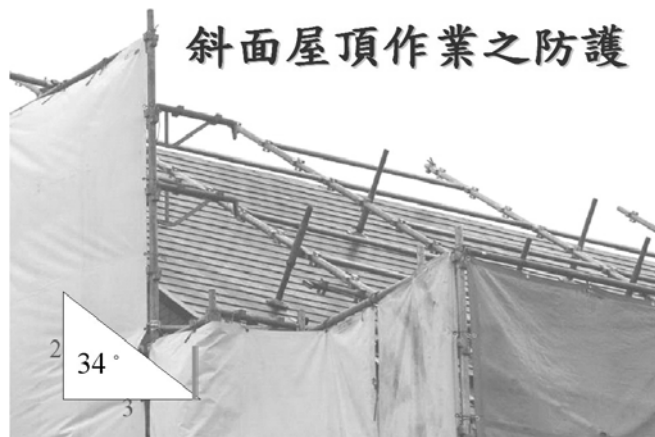
日本斜面屋頂作業用施工架

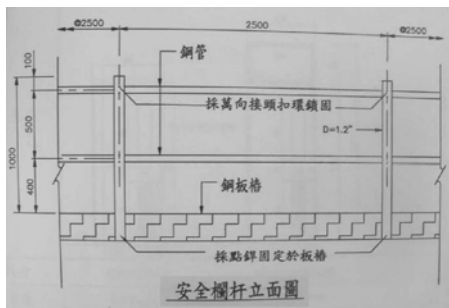
護欄施工圖說參考圖

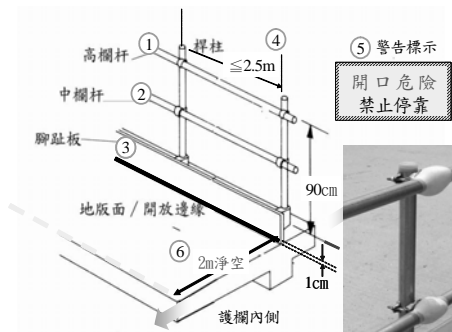
護欄圖說示意圖

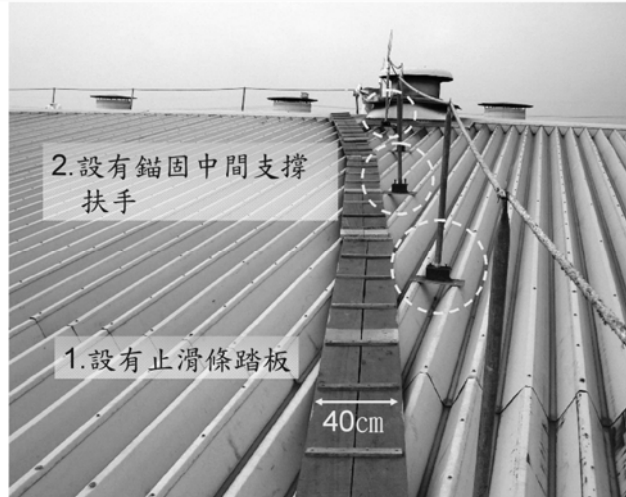
廠房屋頂維修設置階梯、水平安全母索

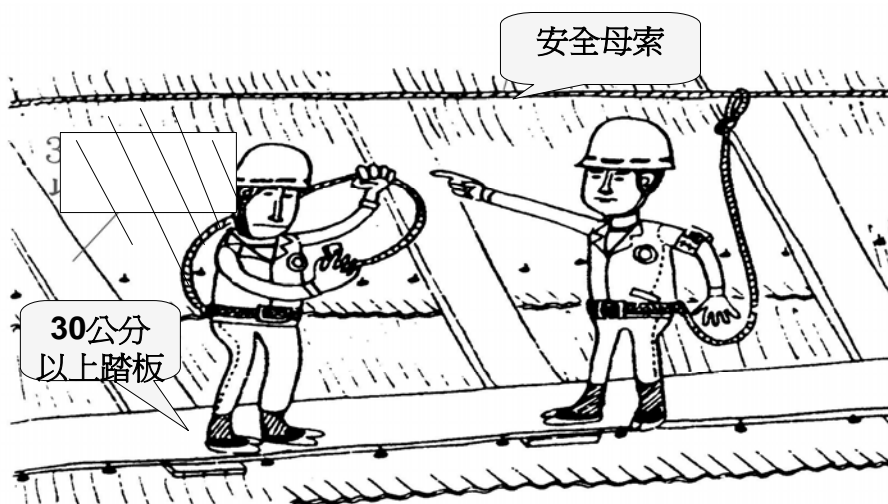
屋頂作業應設母索、踏板
