屋頂作業 常見危害之辨識、評估、控制及改善措施

講師:李中心

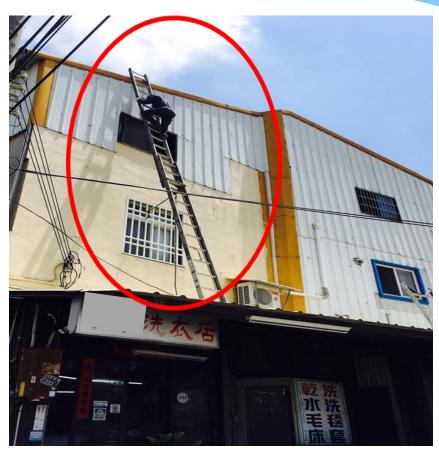
未使用安全上下設備未使用安全带等防墜措施

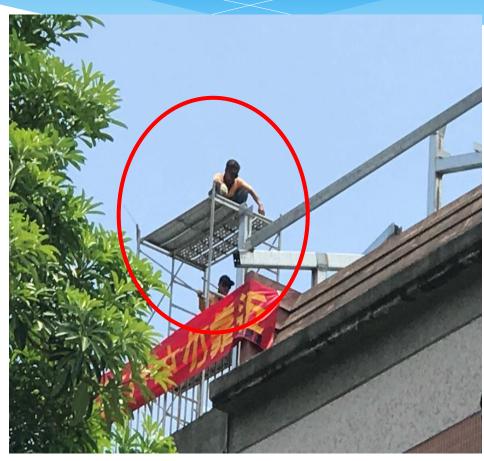
未配戴安全帽安全带等防護設備

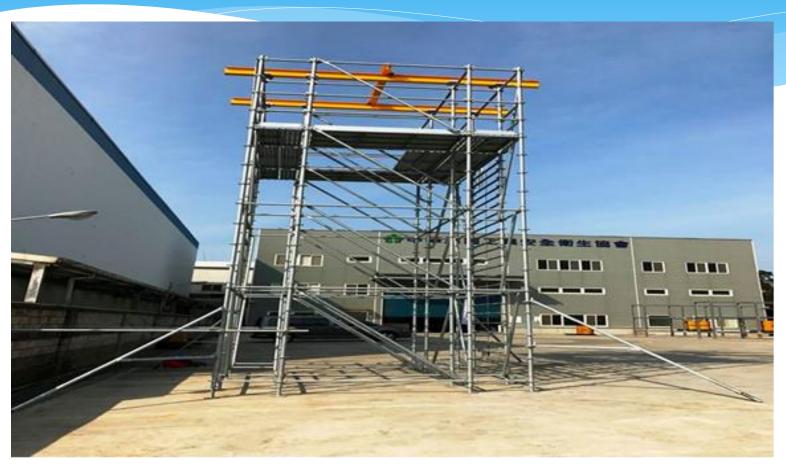
### 高處屋頂設置護欄示範

高處屋頂設置護欄示範

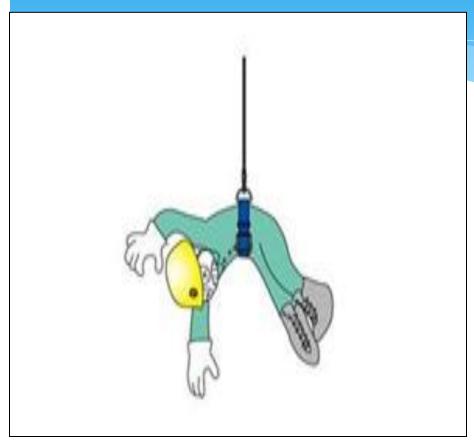
墜落時繫掛式安全帶勾掛身體示意圖

- ■於高處不慎發生墜落時,如使用腰掛式安全帶,墜落時所產生的衝擊力(重力加速度)將由腰部全部承受,容易產生狀態(脊椎斷裂、內臟受擠壓破裂等危害)。
- ■使用全身背負式安全帶,因墜落時,將可大幅減少單點承受衝擊力道的風險,雖然仍有一定的危害會發生,但相較之下可增加受救機會。
- ■即使是穿戴全身式的背負式安全帶,墜落者懸吊在空中能忍受的時間 也有限。

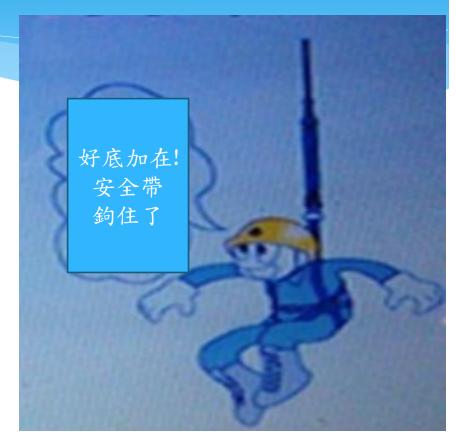
墜落時全身背負式安全帶勾掛身體示意圖

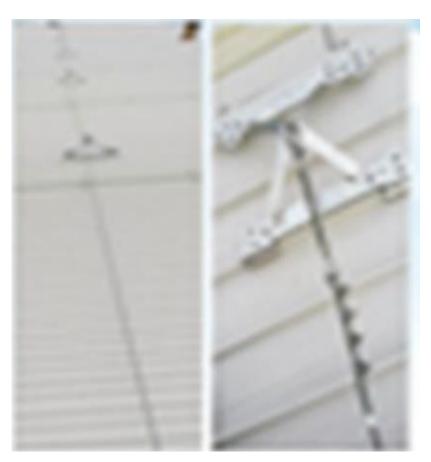
屋頂設置永久性水平安全母索

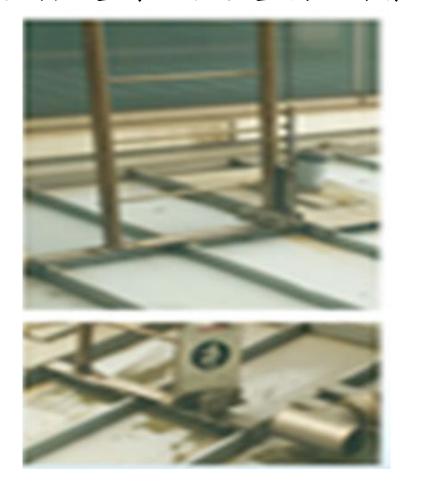
屋頂設置永久性垂直安全母索

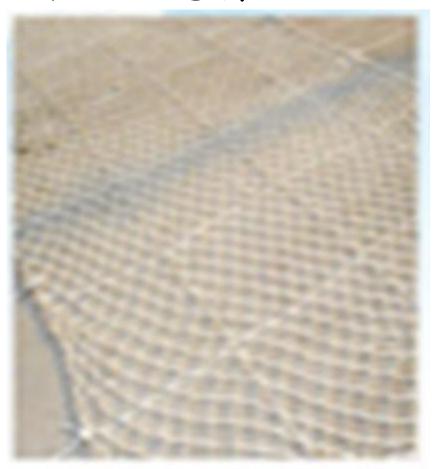
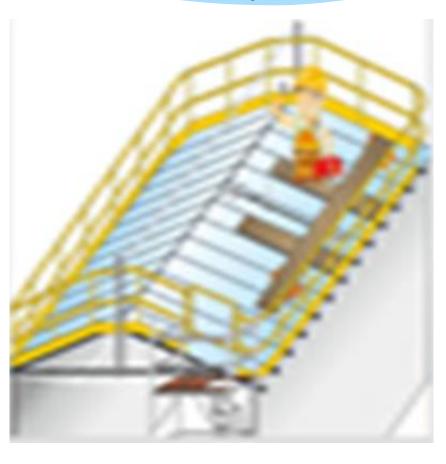
# 屋頂作業安全防護設備 安全網應符合CNS14252 Z2115規定

安全網架設示意圖

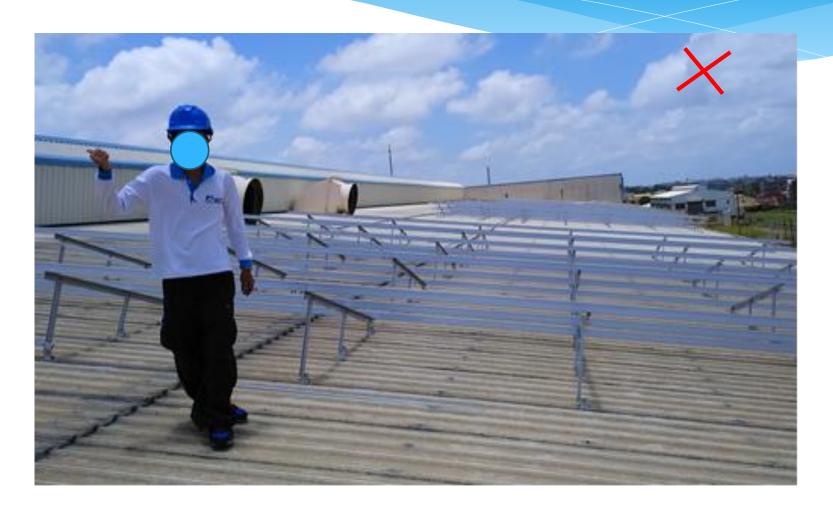
#### 屋頂作業未使用安全帶、未設置安全母索等安全防護措施

(改善前)人員未使用安全帶、及設置安全母索等安全防護措施

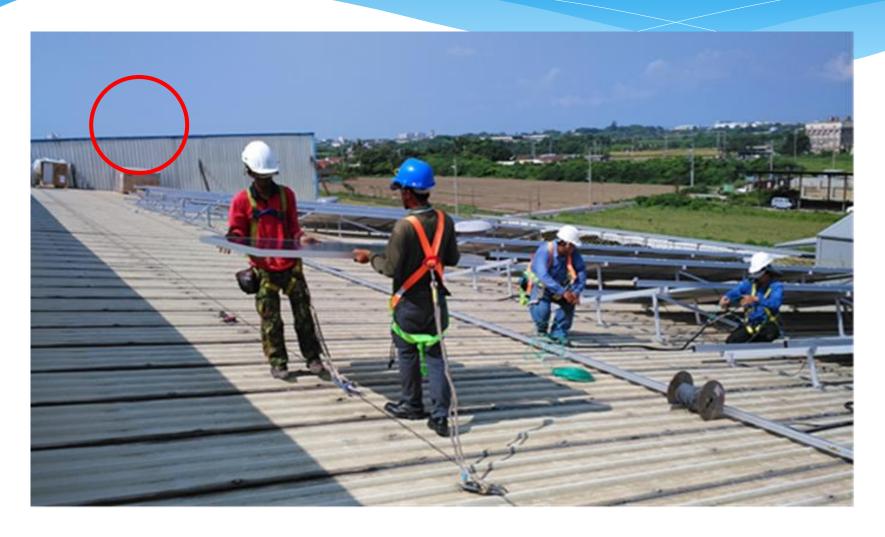
#### 屋頂作業設置安全母索、人員使用全身背負式安全帶

(改善後)已於現場設置安全母索、人員亦使用符合規定之全身背負式安全帶

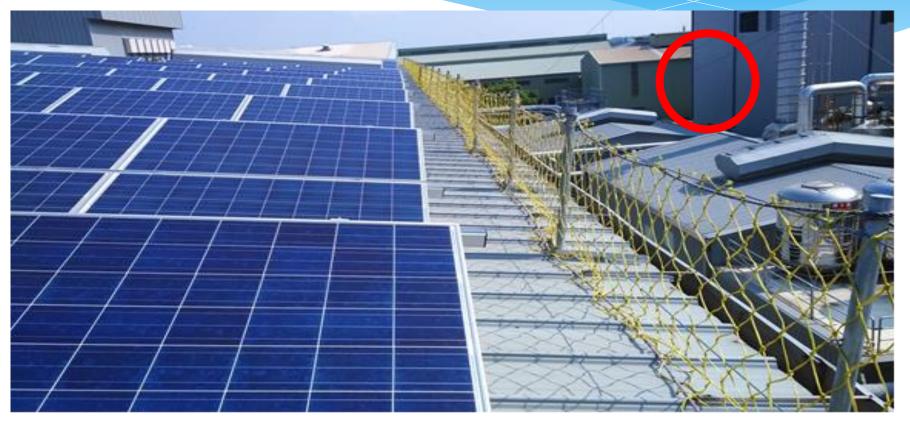
### 屋頂邊緣處設置攔截網

(改善後)廠房屋頂邊緣處設置攔截網,以防止人員發生滾落危害

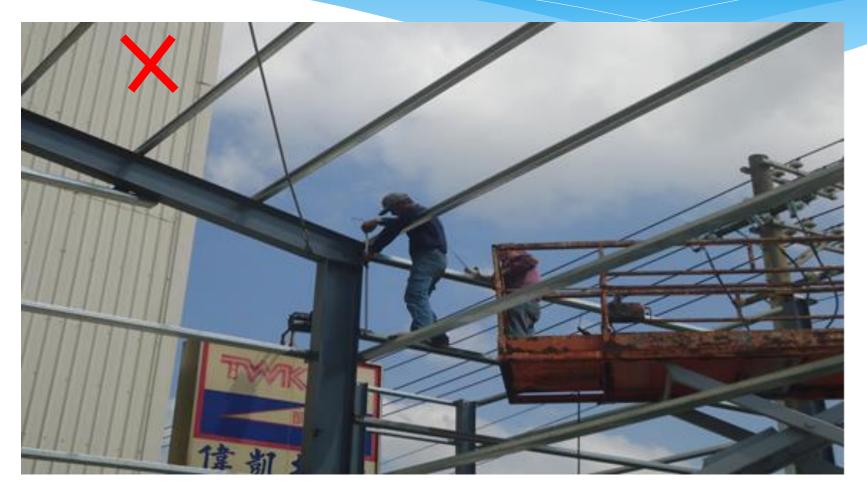
#### 不當使用高空工作車之屋頂作業

(改善前)使用高空工作車當成上下設備,人員並跨出工作台進行屋頂作業, 且身上無使用任何防護措施,如:安全帽、安全帶等。

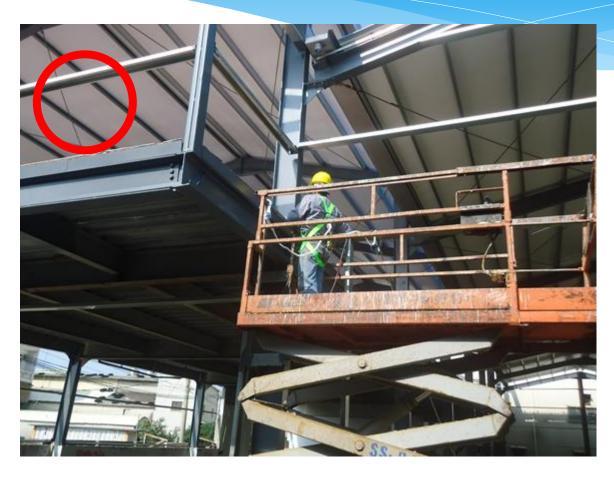
### 正確使用高空工作車之屋頂作業

(改善後)施工人員已於護欄內進行施工,並戴用安全帽及著穿全身背負式安全帶,同時確實將掛鈎進行鈎掛。

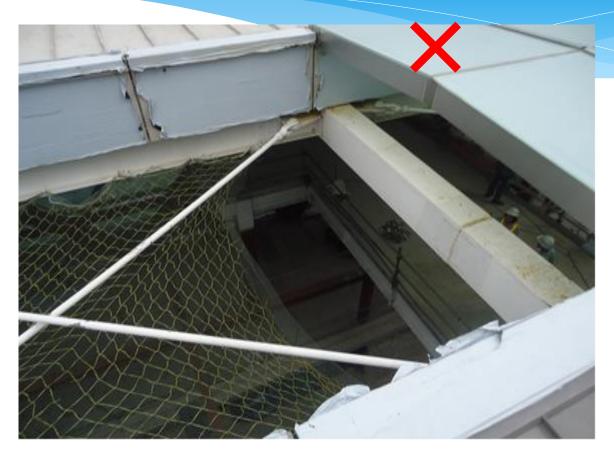
#### 舖設屋頂板設置下方防護網之缺失

(改善前)鋪設屋頂板時,已於下方設置防護網,惟鋪設不完全(有開口),建議將其滿鋪。

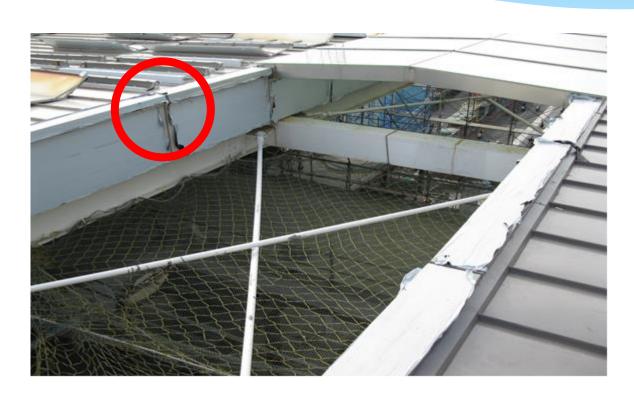
#### 正確舖設屋頂板設置下方防護網

(改善後)已將開口部分鋪滿,再進行裝設屋頂板之作業。

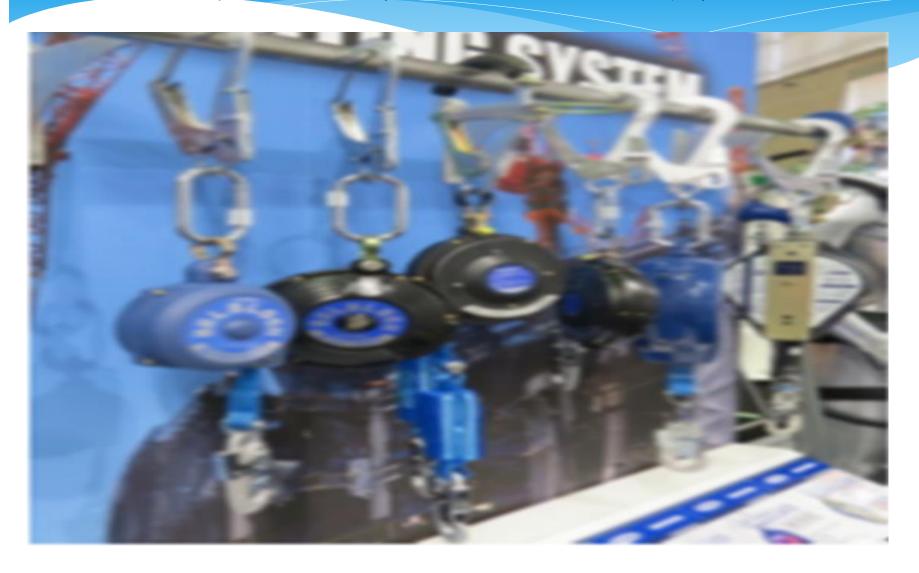
#### 捲揚式防墜器 (自動回縮救生索)

一般的水平安全母索與掛鎖勾環為平移時使用,垂直安全母索及捲揚式防墜器是需要上下移動作業時使用,緩慢升降時鋼索可以伸出或縮回,但如發生墜落時瞬間下降過速則會卡住,阻止人員下墜。類似於汽車之安全帶,拉出過快會卡住考量墜落時使用繫掛式(單掛式)安全帶會造成人員受傷之虞,應使用全身背負式安全帶。顧慮使用者懸掛於高處可能發生懸掛傷害,因此救援行動採取15分鐘內將懸掛於高處之工作者救下。

各種捲揚式防墜器

捲揚式防墜器僅為通稱,未必所有防墜器均具有捲揚功能。 國家標準CNS14253個人擒墜系統系列名稱為自動回縮救生索。

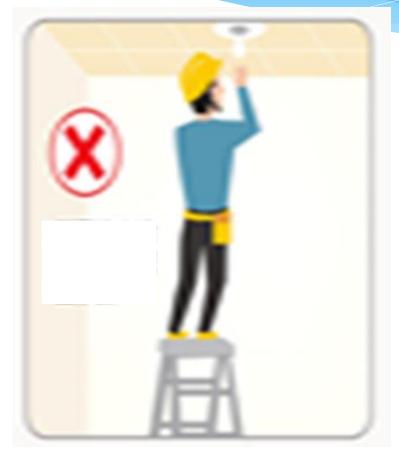
不可站立於合梯之頂板上作業

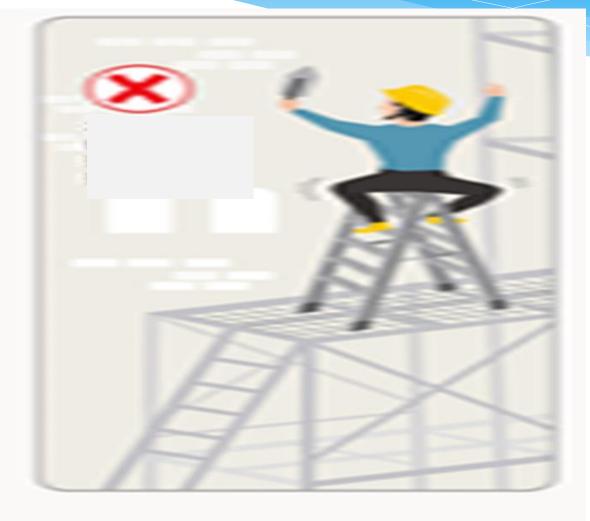
不可將合梯 (移動梯)架設於施工架上作業

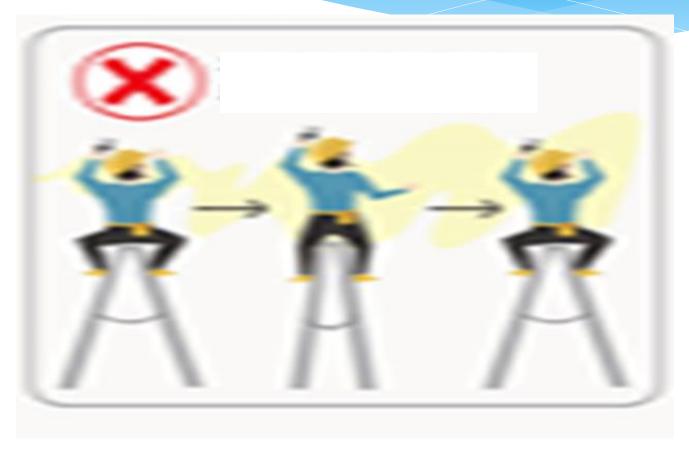
不可站立於梯子上利用梯子來作移動

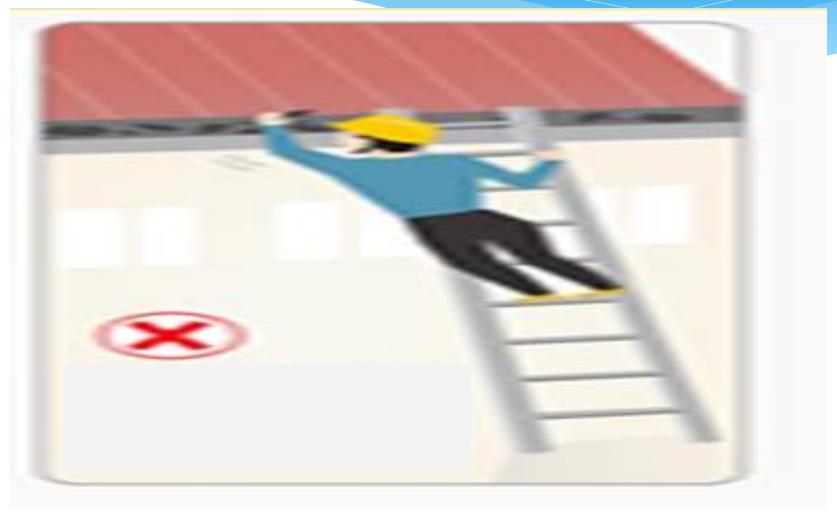
作業時,不可將身體探出梯子兩側以取代移動梯子。

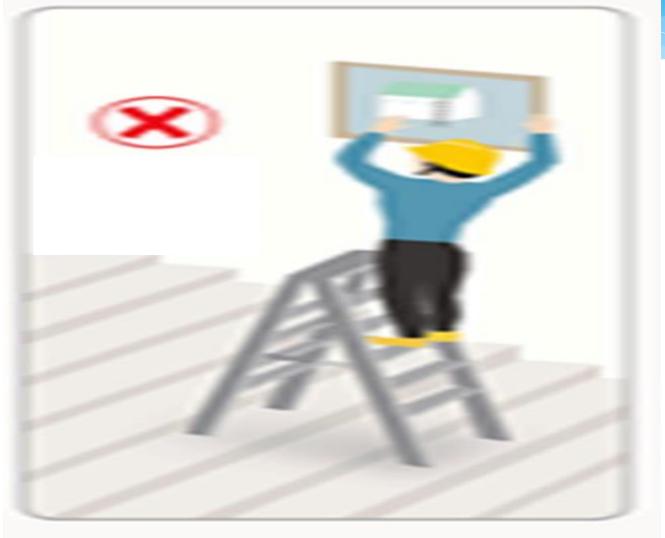
不可將合梯用於有高低差、階梯等不平穩地面上作業

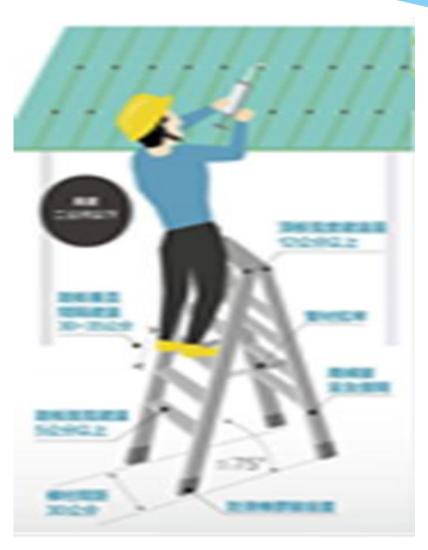
# 合梯安全防護措施

合梯之梯腳與地面之夾角 應在75度以內,兩梯腳門 應設有固定器以保持梯子 開合之角度;踏板梯面寬 度建議5公分以上;頂板 寬度建議12公分以上。

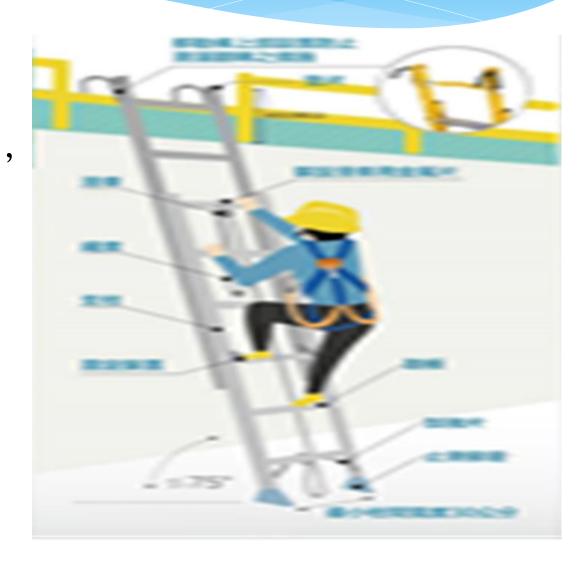
# 移動梯安全防護措施

移動梯作為屋突與樓 面間上下設備使用時 其頂部應充分固定 設有防止翻轉裝置; 梯腳下端底部應設置 此滑裝置防止滑動。

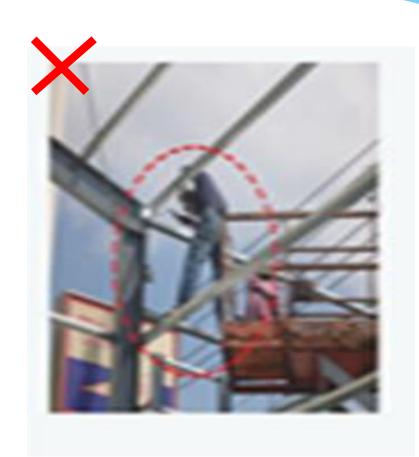
勞工未於高空工作車之工 作台內實施作業,且未佩 戴安全帶。

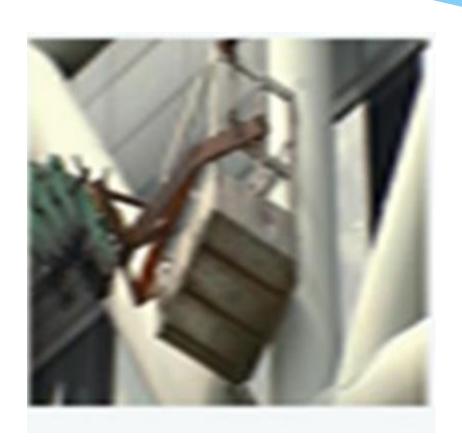
使用移動式起重機設置搭乘 設備,未經執業技師進行簽 認,且無簽認合格標示。

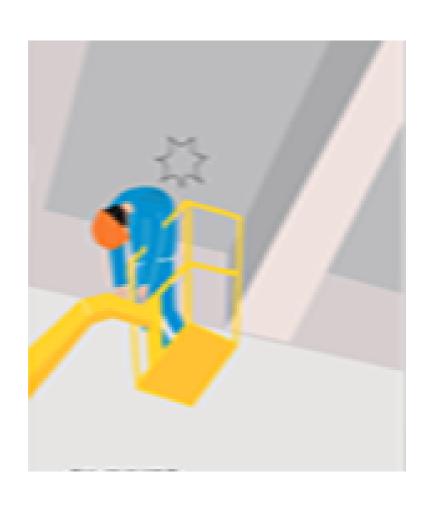
勞工於修繕屋頂頂板發生被夾 致死災害

- 勞工於高空工作車之工作 台內實施作業,應注意作 業間隙,避免被夾、被撞 危害。
- ■進行高空工作業應設有專 人負責指揮、監督。
- ■操作者試視線方向應與操 控方向一致。

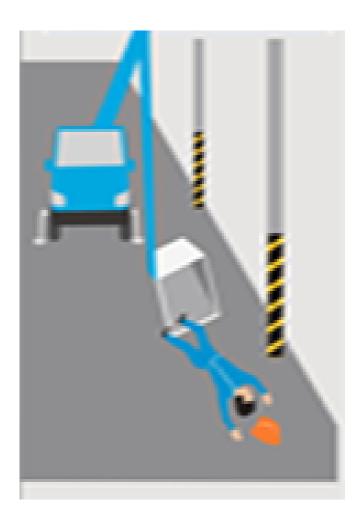
高空工作車伸臂及工作桶傾導墜 落死亡災害

- ■高空工作車應每月依規定實施 定期檢查。
- ■勞工於使用前,應進行自主檢查,確認無異常後才可使用。
- ■確認作業場所地面平穩。

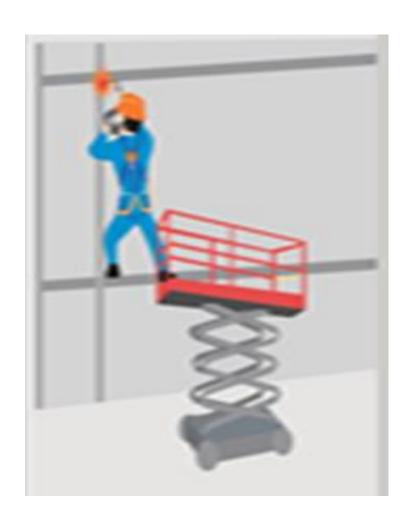
從事外牆作業墜落死亡災害

- 使用高空工作車,作業人員 應於工作台內進行作業。
- 勞工應使用全身背負式安全 带,並確實鈎掛於適當之鈎 掛點。

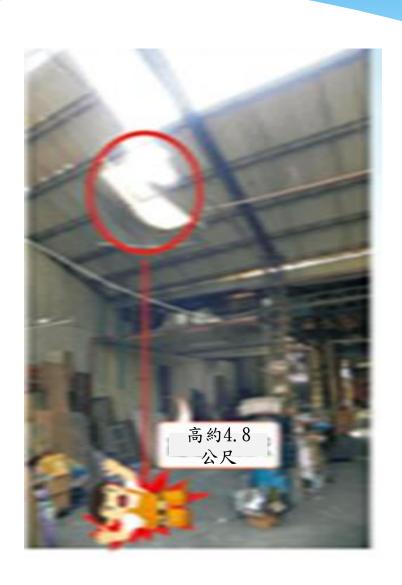
從事石綿板屋頂作業時,踏穿塑膠材質採光浪板墜落災害。

- ■從事屋頂作業未規畫安全通道,未於屋架上設置適當強度且寬度在30公分以上之踏板。
- ■未於屋架下方適當範圍裝設 堅固格柵或安全網等防墜設 施。

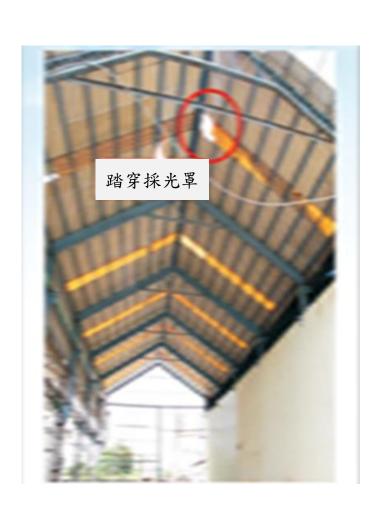
從事倉庫整修工程時,踏穿屋頂 塑膠採光罩墜落災害。

- 從事屋頂作業未規畫安全通道, 未於屋架上設置適當強度且寬 度在30公分以上之踏板。
- 未於屋架下方適當範圍裝設堅 固格柵或安全網等防墜設施。

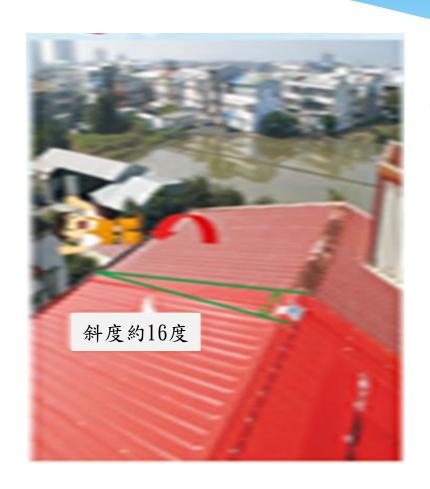
從事鐵皮屋頂翻新修繕工作,自屋頂邊緣處墜落災害。

- 高度2公尺以上之屋頂作業, 未於該處設置護欄、護蓋或 安全網等防護設備。
- ■前項設置有困難時,未採取 使勞工使用安全帶等防止因 墜落而致勞工遭受危險之措 施。

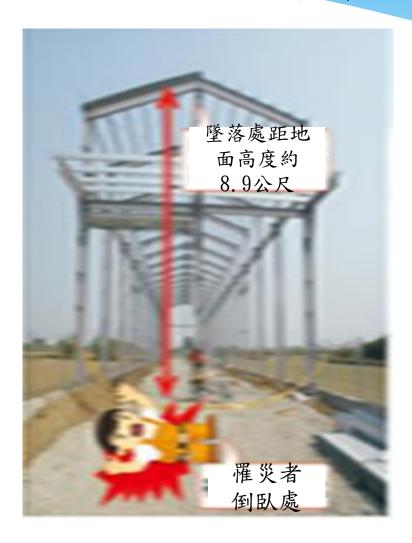
於鋼構屋頂上從事吊運浪板作業時,自屋頂邊緣處墜落災害。

- ■未使勞工確實使用安全帽、 安全帶等必要之防護具。
- ■對於高度2公尺以上之屋頂場所作業,工有遭受墜落 危險之虞者,未於該處設 置安全網等防護設備。

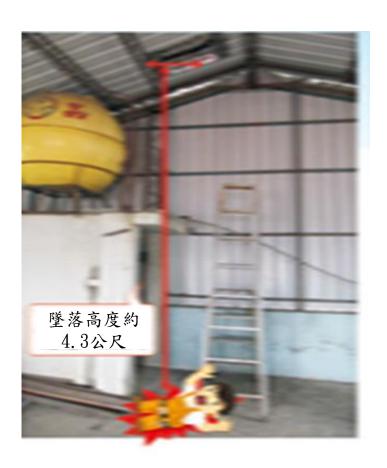
使用合梯欲打開天窗前往屋頂從 事漏水修繕工程時,墜落地面災 害。

高度超過1.5公尺以上之場所 作業時,未設置能使勞工安全 上下之設備。

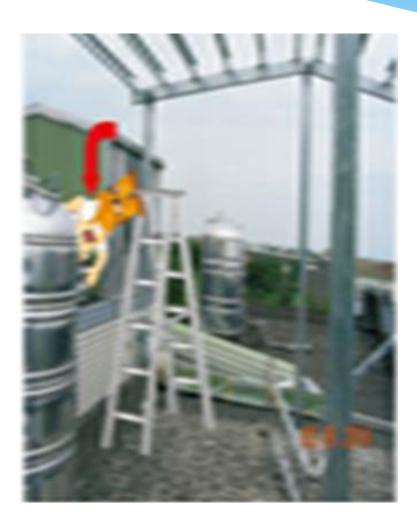
民宅曾建遮雨棚作業,使用合梯 從事C型鋼L型角鐵固定螺栓,於 踩踏合梯時合梯傾斜造成重心不 穩從屋頂邊緣墜落災害。

高度2公尺以上之屋頂場所作業, 勞工有遭受墜落危害之虞者, 未於該處設置防墜設施。
